# 新和新聞

2026年6月号

### 建築設備診断技術者(ビルディングドクター)からの提言

#### 貯水槽の塗装が剥けている

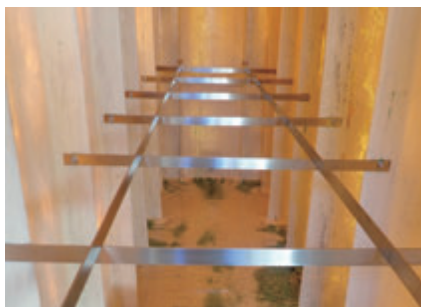
【受水槽内部に藻が発生】

屋外にある貯水槽は特にですが、設置から年月が経過すると紫外線や雨風の影響で貯水槽の塗装は剥がれてしまいます。光合成によって藻類が増殖します。  
またFRP協会基準では照度の測定は晴天時の10時～14時に行い、水槽照度率は0.1%以下と規定されています。当社では貯水槽清掃時に水槽内部の照度を測定し、規定値以上の照度の場合は塗装作業のご提案をおこなっております。

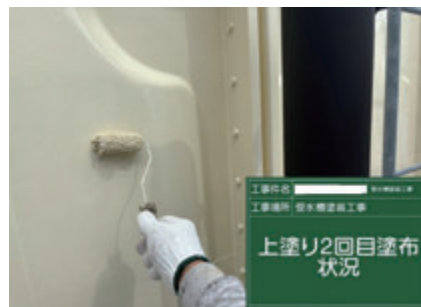
【塗装工事】

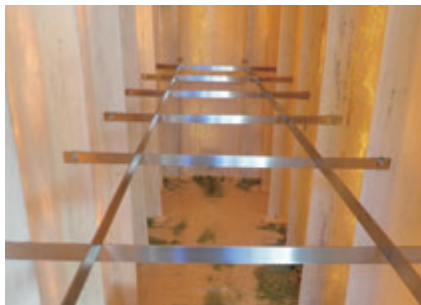
【受水槽内部に藻が発生】

屋外にある貯水槽は特にですが、設置から年月が経過すると紫外線や雨風の影響で貯水槽の塗装は剥がれてしまいます。光合成によって藻類が増殖します。  
またFRP協会基準では照度の測定は晴天時の10時～14時に行い、水槽照度率は0.1%以下と規定されています。当社では貯水槽清掃時に水槽内部の照度を測定し、規定値以上の照度の場合は塗装作業のご提案をおこなっております。

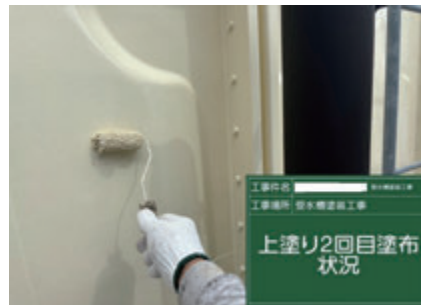
【塗装工事】
